## Viergeschossiges Bauwerk im Bauwerk, aus Holz, Stahl und Beton

Runde Stützen,  
Holz-Beton-Verbund-Decken,  
Verleimte Bögen

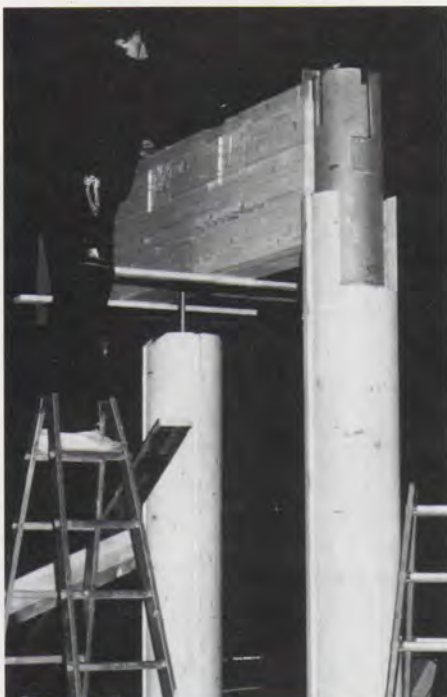
ren, anschließenden Trägern auf das einheitliche Höhenniveau der Hauptträgerunterkante rund ausgehöhlt, nehmen bei größeren Lasten Stahlanschlüsse auf. Bei kleineren Lasten sind Holz-Holz-Kontaktverbindungen ausgeführt. Bild 3 zeigt eine der Stützen mit Stahlrohr bei der Montage. Bei der links daneben abgestellten Stütze erkennt man die Kontaktstoß-Situation mit Stahldollen zur Fixierung. Die Stahlrohre auf die Rundstützen bzw. in ihre Aushöhlungen gesetzt, nehmen die Hakenplatten der anschließenden Träger in Schlitzen auf. Die Rohre

Bild 3: BSH-Stützen: »Stahlkopf« und Dollen.

ragen über das Höhenniveau der fertigen Decke hinaus. Unten verbinden Schlitzbleche mit Stabdübeln und angeschweißten Stahl-Kopfplatten die Stütze mit dem Knoten. Das Rohr wurde nach Ausrichten der Trägerhöhen und der Stützenlage im Grundriß bis wenige Zentimeter unter seiner Oberkante zunächst ausbetoniert. Unmittelbar vor Aufsetzen der Stützen des nächsten Geschosses wurde dieser verbleibende Raum im Rohr mit Beton zähflüssiger Konsistenz aufgefüllt und die Fußplatte der darüberstehenden Stütze kraft- und formschlüssig aufgesetzt.

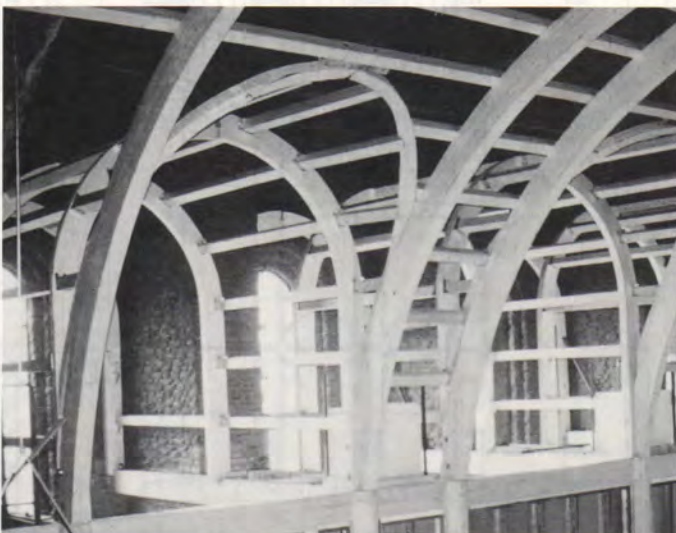
Im obersten Geschoß (hier F 30-B) bilden halbkreisförmige Brettschichtholzbögen, paarweise im Abstand der vorhandenen

fensterpfeiler angeordnet, ein Tonnengewölbe. Die weiße Deckenbekleidung liegt zwischen den Bögen und ist mit Gipskartonplatten ausgeführt. Das Licht der vorhandenen Fenster wird über Rundbogen- gauben ähnliche Einbauten in das Hauptgewölbe geleitet (**Bilder 4 und 7**). In den beiden darunterliegenden Geschossen waren zusätzliche Fensteröffnungen erforder-

**Bild 7:** Das Tonnengewölbe im Rohbauzustand.

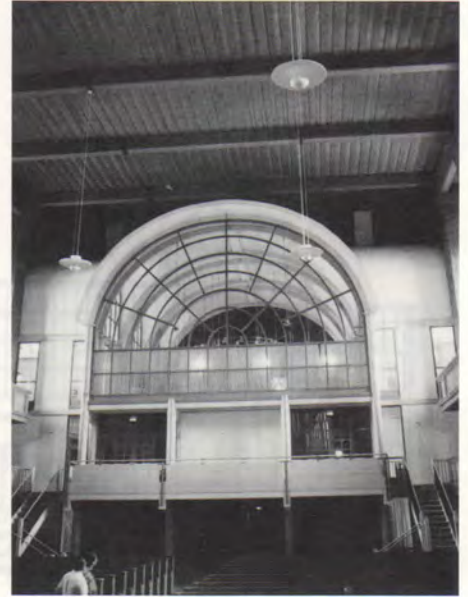
**Bild 6:** Einfügung der Treppen in den Kirchenraum, diskret.

Erschlossen wird der »Einbau« vom Gottesdienstraum aus mit zwei symmetrisch angeordneten, durch ein Podest einviertelgewendelte Treppen. Die **Bilder 6 und 8** zeigen, wie überzeugend einfach und klar diese beiden Treppen gestaltet sind. Die maßvolle, diskrete Einfügung in den Kirchenraum kann Beispiel für die Holztreppe sein. Die Dünne des Handlaufes, nur so dick wie ein Tau, und die schwarzen, senkrechten noch dünneren

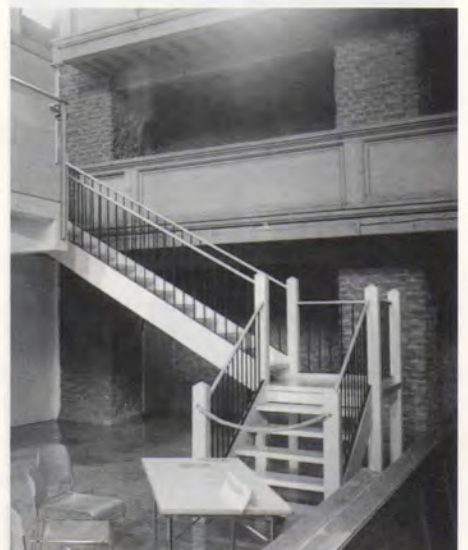
**Bild 8:** Klar, schlicht, unaufdringlich.

Stahlstäbe und der Verzicht auf Stoßbretter nehmen die Treppen in ihrer Wirkung zurück, stellen sie unauffällig aber gefällig in den Raum. Die Klarheit der Linienführung korrespondiert mit der ebenso klaren, unverschörkelten Formensprache der Romanik. Allerlei kompliziertere Treppenformen und formreichere Gestaltungen wären aufgrund des zur Verfügung stehenden, beliebigen Raumes möglich gewesen, aber wohl kaum passender.
